Der Biber und seine Auswirkung

Bürgerversammlung am 01.10.2024 - R. Ahrnt

Hydraulik Biberdamm Mühlheim

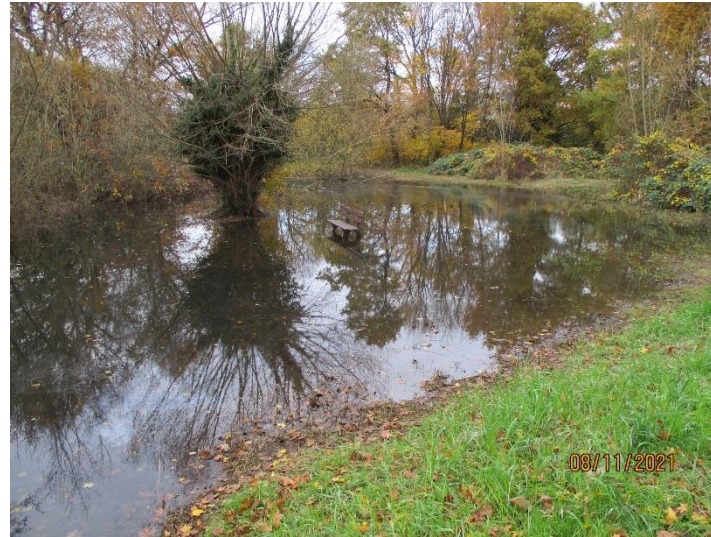
November 2021:

Einbau einer Dammdrainage im Biberdamm Höhe Kita, Rohr DN 400 mit Korb am Rohreinlauf

Dammdrainage funktioniert bisher relativ gut, aber schnellere Überflutungen bei Hochwasser

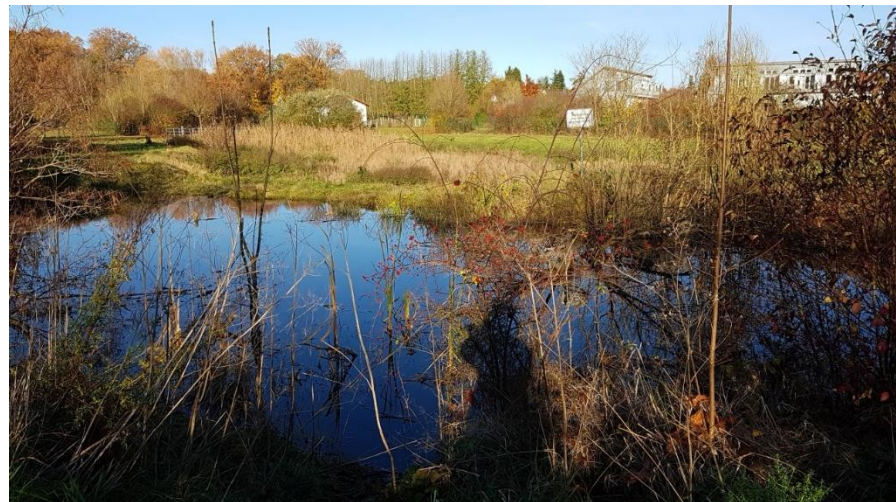
Karte Biberaktivitäten im Stadtgebiet bis Februar 2022

Die Biberaktivität ist
dynamisch.

- Hauptdämme
- Nebendämme
- weggespülte Dämme
- beschädigte Dämme
- neue Dämme

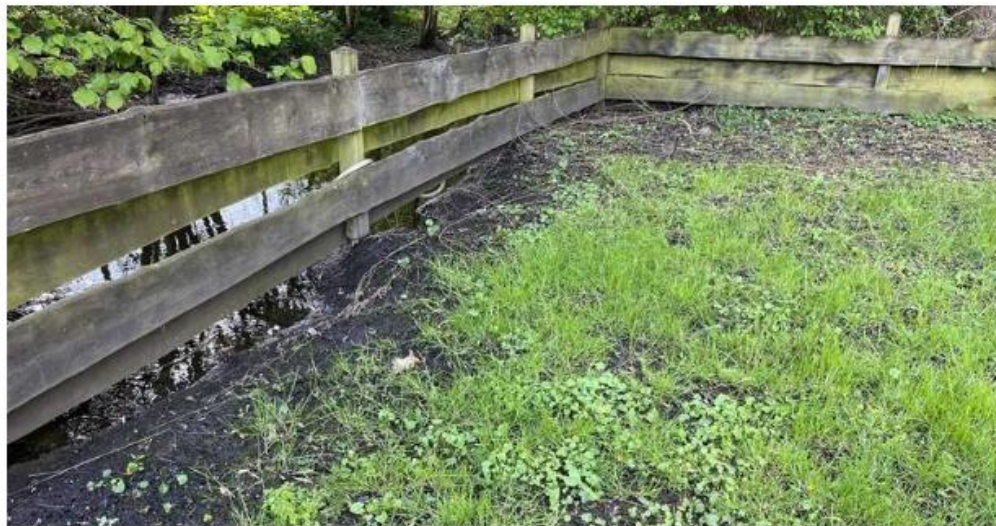
Schlamm und große Lücken: So sieht es derzeit aufgrund von Überflutungen auf der Liegewiese aus. © Frenger, Jan Lukas

Biber-Dämme sorgen für Überschwemmung der Wiesen im Freibad in Mühlheim-Lämmerspiel - und auch der Verbiss an Bäumen und Ästen nimmt zu.

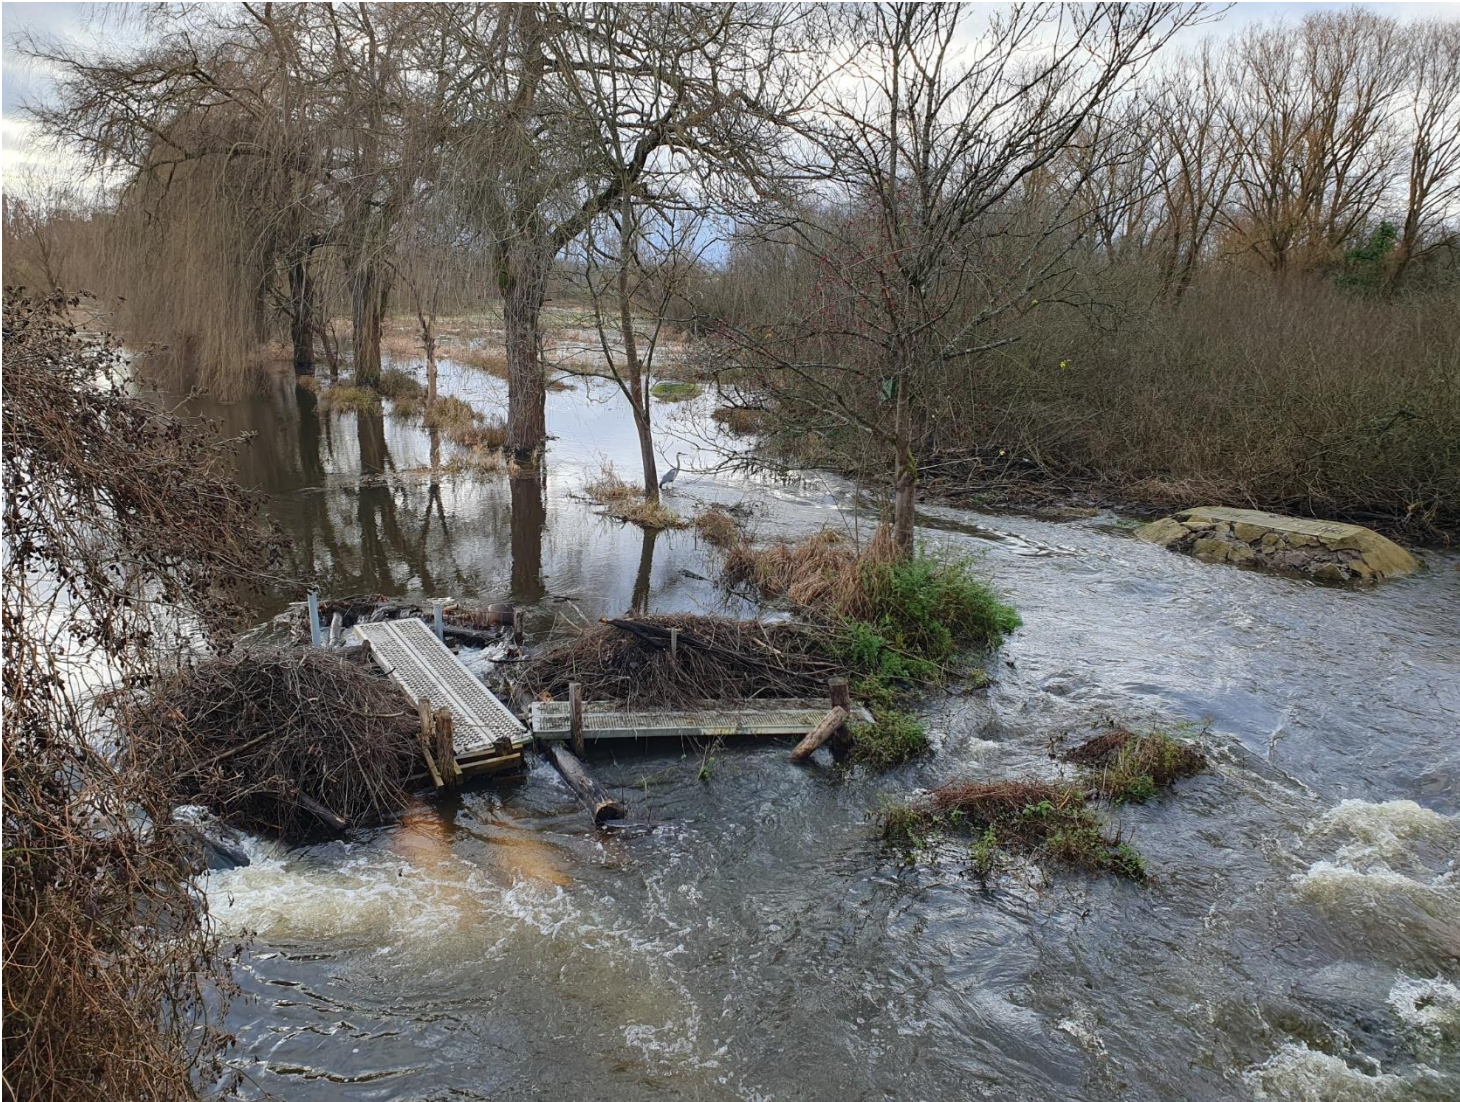
Rodau am
03. Januar 2024
am Henningweg

Rodaubrücke – Biberdamm im Hochwasser

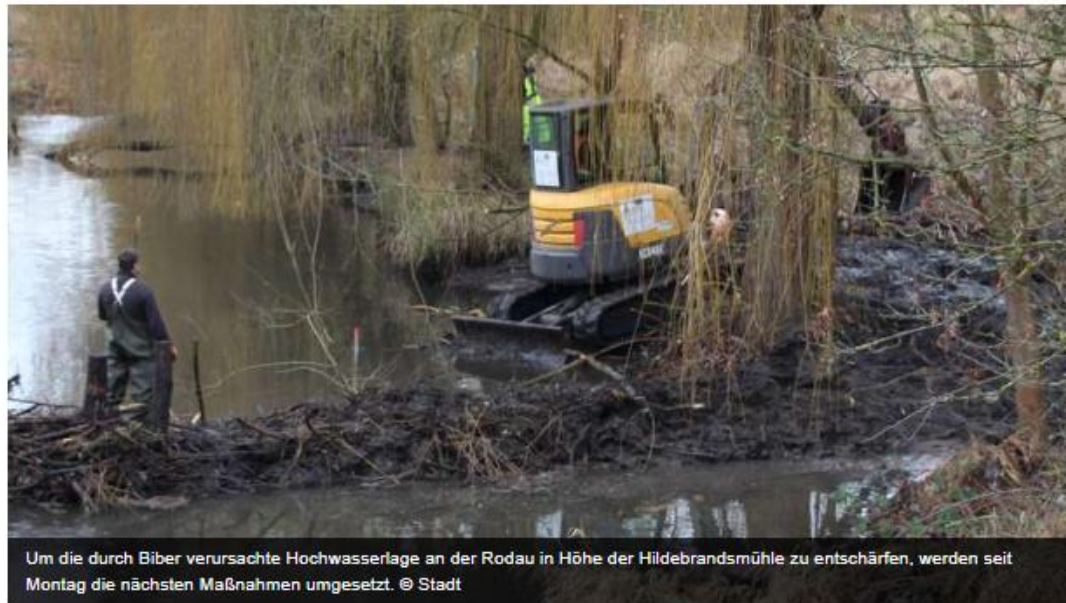
Seit November 2019 sehen einige Anwohner der Straße „An der Hildebrandsmühle“ ihre Häuser durch die von einem Biber verursachten Überschwemmungen der Rodau in Gefahr, das Wasser steht bisweilen in ihren Gärten und Kellern (wir berichteten).

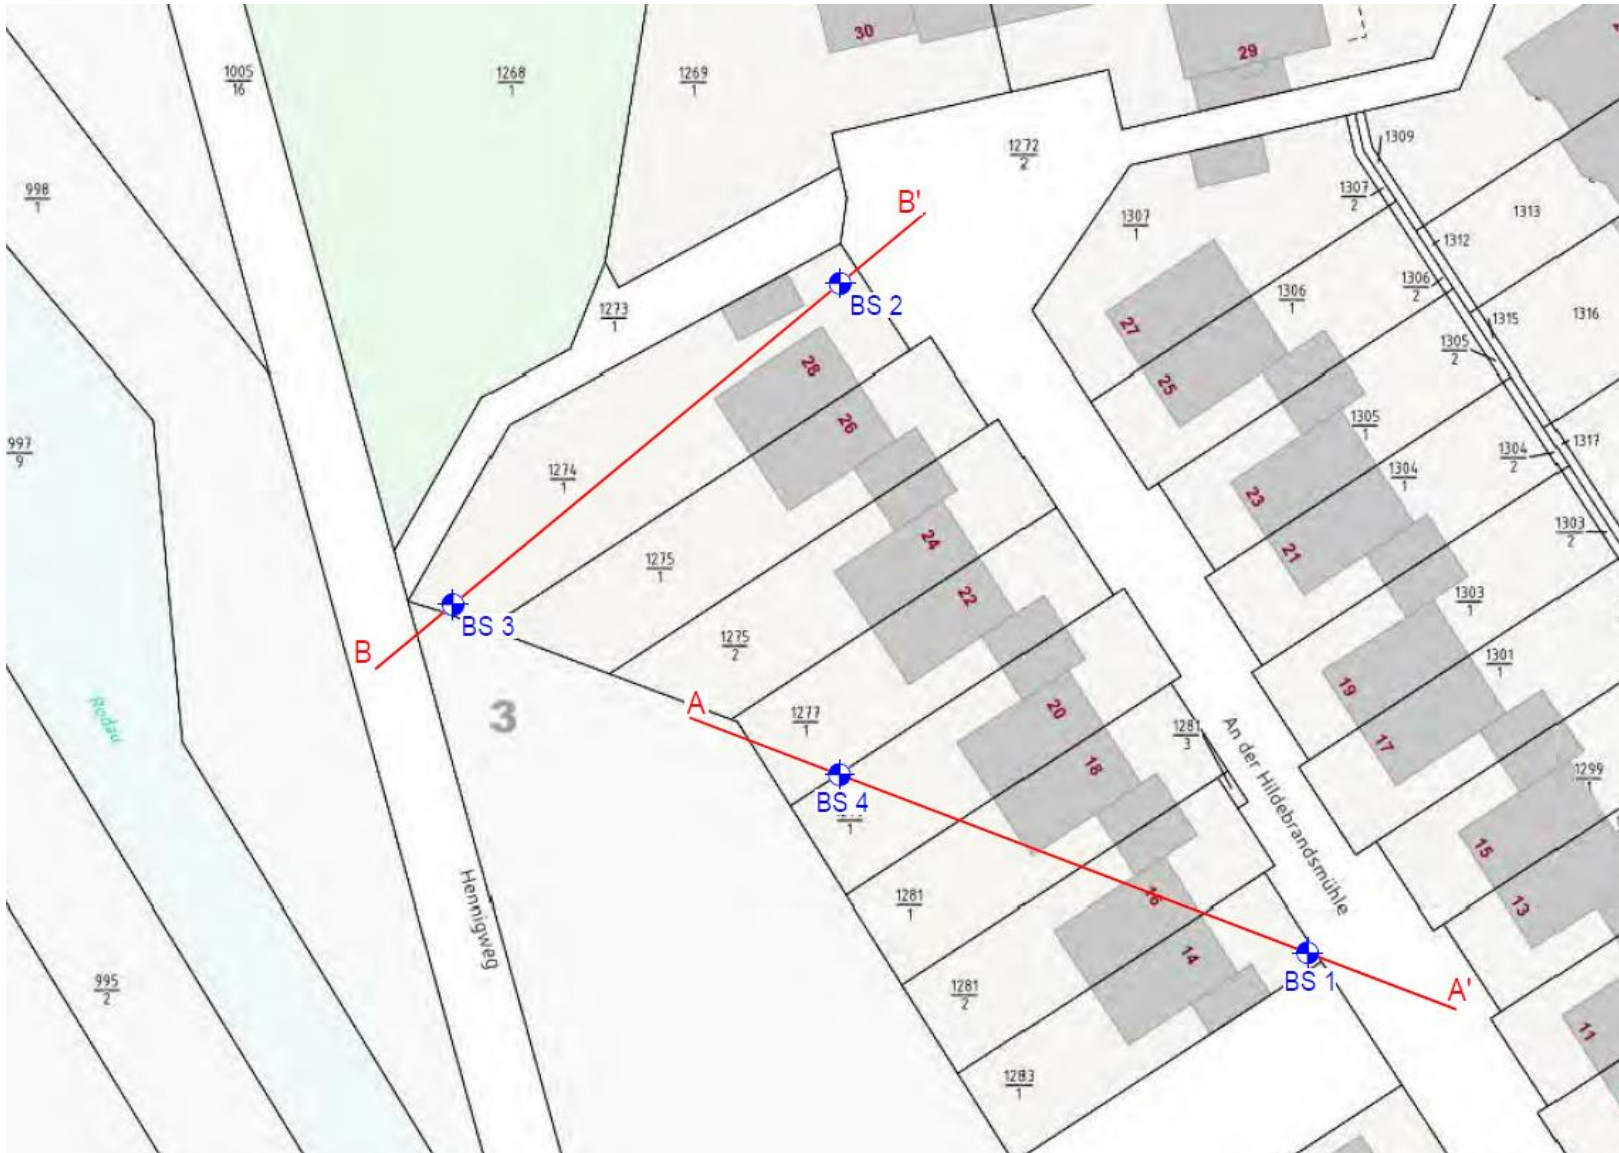
Auszug aus hydrologischem Gutachten (Privat)

Es wurden seit Beginn der Aufzeichnung im hier maßgeblichen (oberen) Aquifer Grundwasserstände von meist etwa 100,8 mNN bis 101,3 mNN beobachtet. Lediglich punktuell - vermutlich bei Hochwasserereignissen der *Rodau* - werden diese Grundwasserstände überschritten. Der Grundwasserspiegel steigt dann kurzzeitig bis in Höhe des Geländes an.

Seit Oktober 2019 - dem mutmaßlichen Beginn der Aktivitäten des Bibers - sind in den Messstellen bis zum Ende der Aufzeichnungen im Dezember 2019 über längere Zeiträume höhere Grundwasserstände zu beobachten. Zuletzt bewegte sich der Grundwasserspiegel hier mehr oder weniger dauerhaft etwa in Höhe des bestehenden Geländeniveaus.

Dies wird durch eigene Aufzeichnungen/ Messungen während der Baugrunduntersuchung Ende März 2020 bestätigt. Es wurden in den beiden oberen Grundwasserstockwerken Grundwasserstände von etwa 101,8 mNN bis 101,9 mNN gemessen.

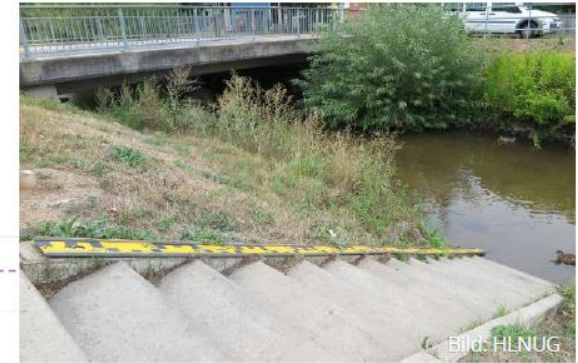
Pegel Mühlheim

Pegeldaten

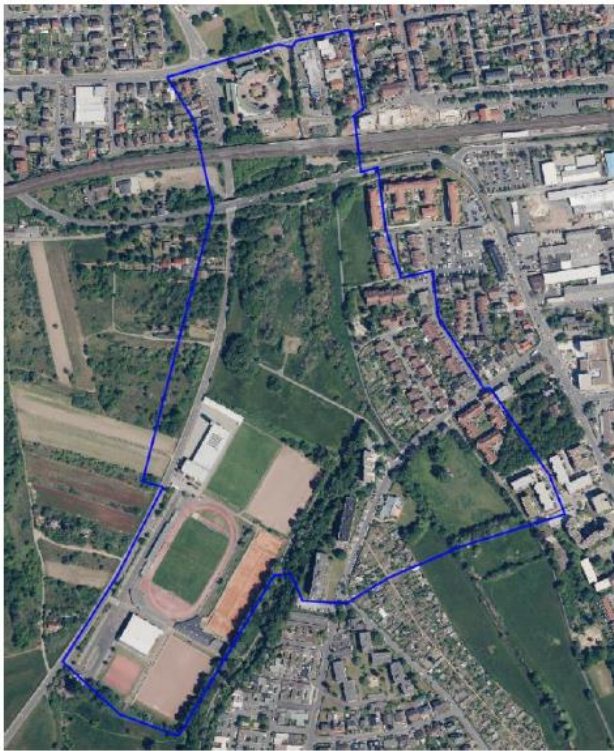
Hydraulisches 2D-Modell

32 ha | 56.000 Knoten

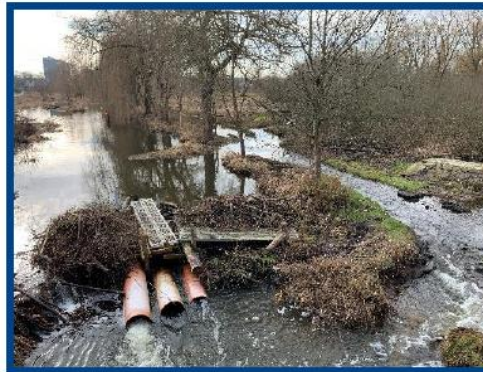
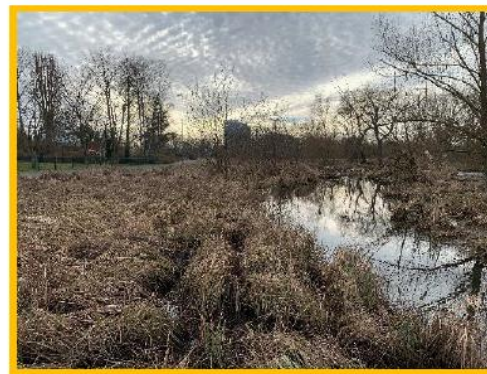
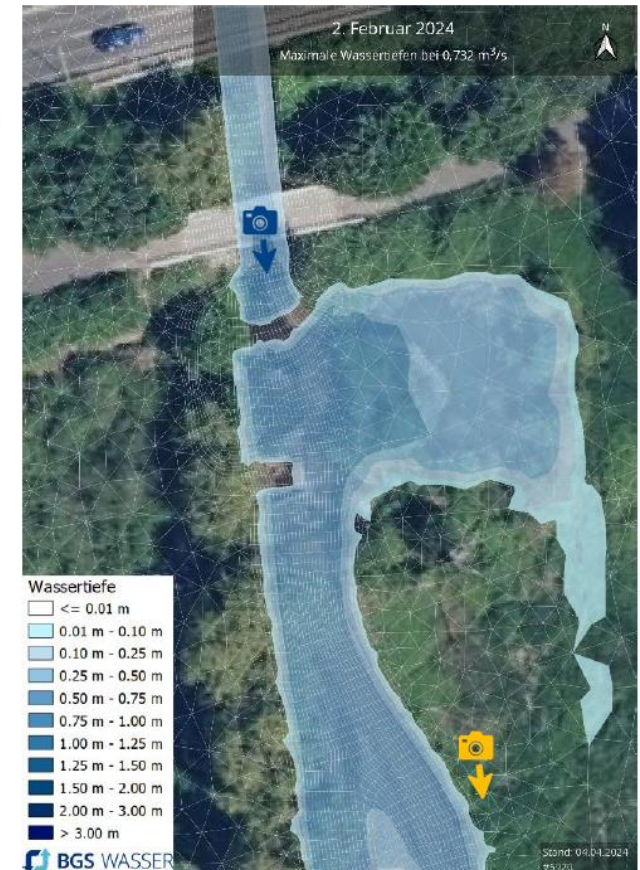
Plausibilisierung

Abgleich der Modellergebnisse mit „historischen“ Abflussereignissen

2. Februar 2024

- $Q_{\max} = 0,665 \text{ m}^3/\text{s}$
- Modell liefert zunächst zu niedrige Wasserstände
- Anpassung der Modellrauheit (k_{St} & Feinstrukturen)
- Zuschlag von 10 % auf die Pegelraten
- Differenzen im Bereich weniger Zentimeter ✓

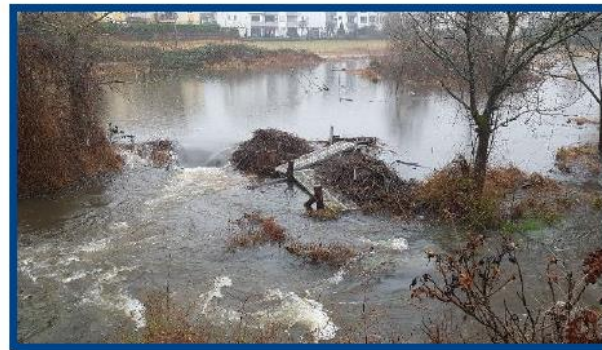
Plausibilisierung

Abgleich der Modellergebnisse mit „historischen“ Abflussereignissen

8. Februar 2024

- $Q_{\max} = 5,32 \text{ m}^3/\text{s}$
- Modell liefert zunächst zu niedrige Wasserstände
- Anpassung der Modellrauheit (k_{st} & Feinstrukturen)
- Zuschlag von 10 % auf die Pegeldata
- Differenzen im Bereich weniger Zentimeter ✓

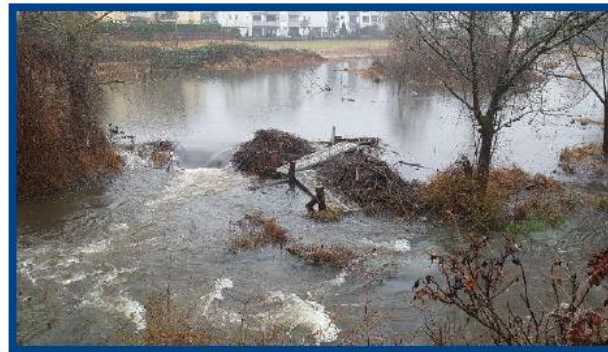
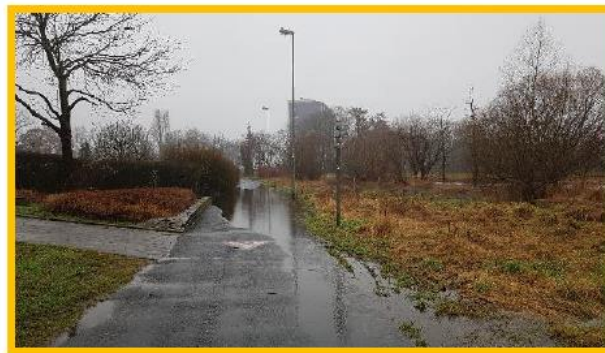
Plausibilisierung

Abgleich der Modellergebnisse mit „historischen“ Abflussereignissen

8. Februar 2024

- $Q_{\max} = 5,32 \text{ m}^3/\text{s}$
- Modell liefert zunächst zu niedrige Wasserstände
- Anpassung der Modellrauheit (k_{st} & Feinstrukturen)
- Zuschlag von 10 % auf die Pegeldaten
- Differenzen im Bereich weniger Zentimeter ✓

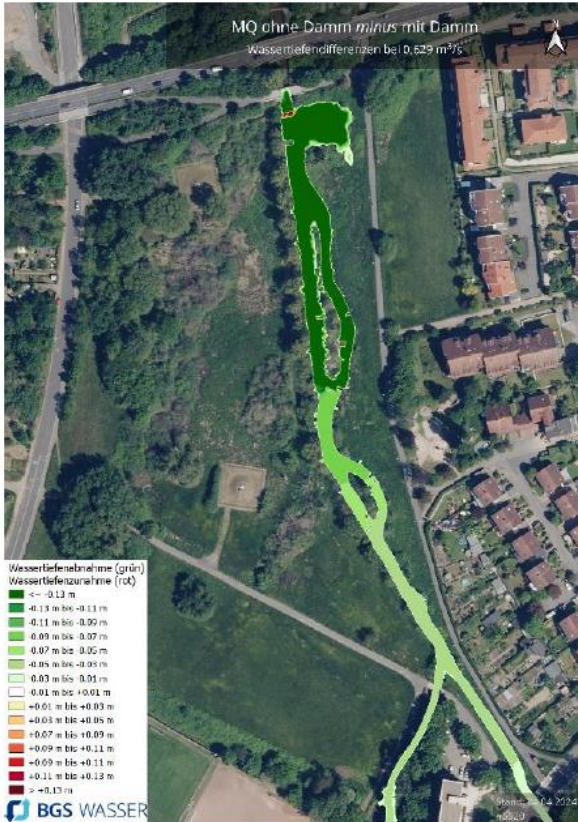
Längsschnitt & Volumen bei MQ (0,63 m³/s)

- Volumen ohne Damm: 1.470 m³
 - Volumen mit Damm: 2.160 m³
- 690 m³
